**PROGRAM PRAC KONSERWATORSKICH  
OŁTARZA GŁÓWNEGO  
WRAZ Z OBRAZAMI  
W KOŚCIELE PW. ŚW. BARBARY W KRAMARZEWIE**

**mgr Marta Gościcka – dyplomowany konserwator  
malarstwa i rzeźby polichromowanej**

**Warszawa 2023**

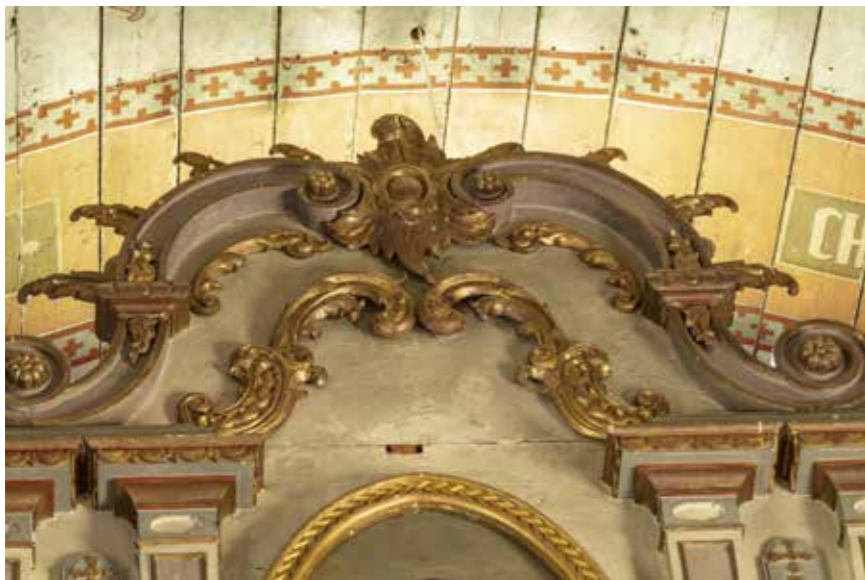
Zwieńczenie ołtarza głównego. Widoczne spękania i rozeschnięcia się połączeń stolarskich oraz zabrudzenia polichromii i wtórnej pozłoty.

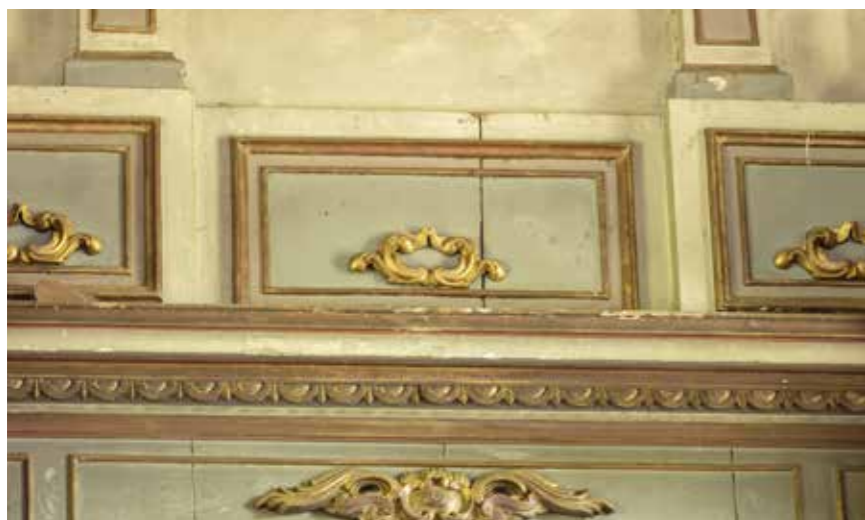
Górny fragment ołtarza głównego. Widoczne spękania i rozeschnięcia się połączeń stolarskich oraz ułamania gzymsów. Warstwa malarska w całości przemalowana, złocenia pokryte szlag metal.

Na poszczególnych elementach ołtarza, aplikacjach i gzymsach zachowały się pierwotne złocenia na pulmentach. Obecnie pokryte są nieszlachetnymi metalami, które należy usunąć i wykonać rekonstrukcję złocień złotem płatkowym.

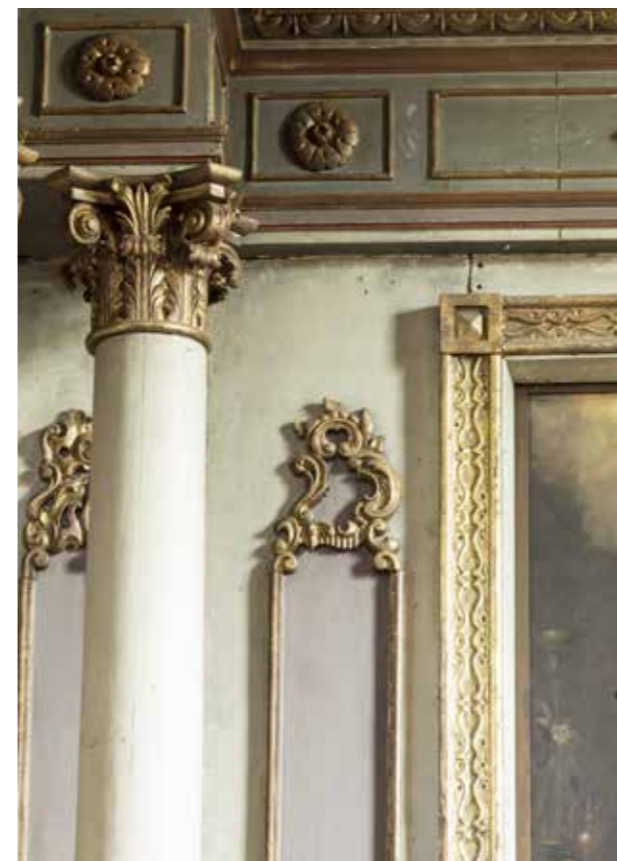
Lewa strona ołtarza głównego. Widoczne rozeschnięcia się połączeń stolarskich oraz zabrudzenia polichromii i wtórnej pozłoty.

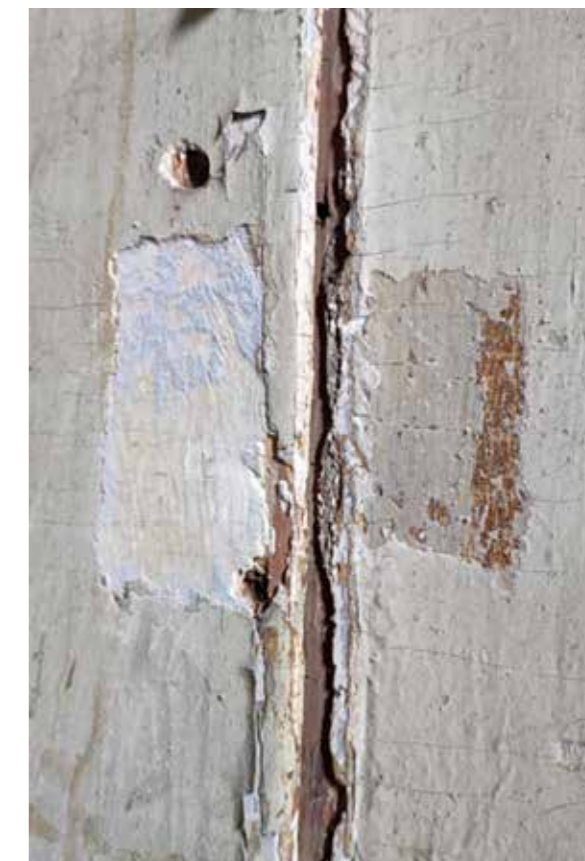
Fragment architektury ołtarza. Widoczne rozeschnięcia się połączeń stolarskich oraz liczne przemalowania farbami olejnymi w kolorach zielony, brązowy, błękitny na najstarszym opracowaniu bieli na gruncie.

Ważne jest również poprawienie estetyki ołtarza. Widoczne obecnie olejne przemalowania położone są w bardzo grubej warstwie, zalewając formę rzeźbień oraz ubytki w drewnie. Kolorystyka jest błędna, zmieniająca się przez lata. W oparciu o odkrywki oraz przeprowadzone badania technologiczne należy przywrócić na ołtarzu najstarsze opracowanie kolorystyczne, usuwając wszystkie nawarstwienia.

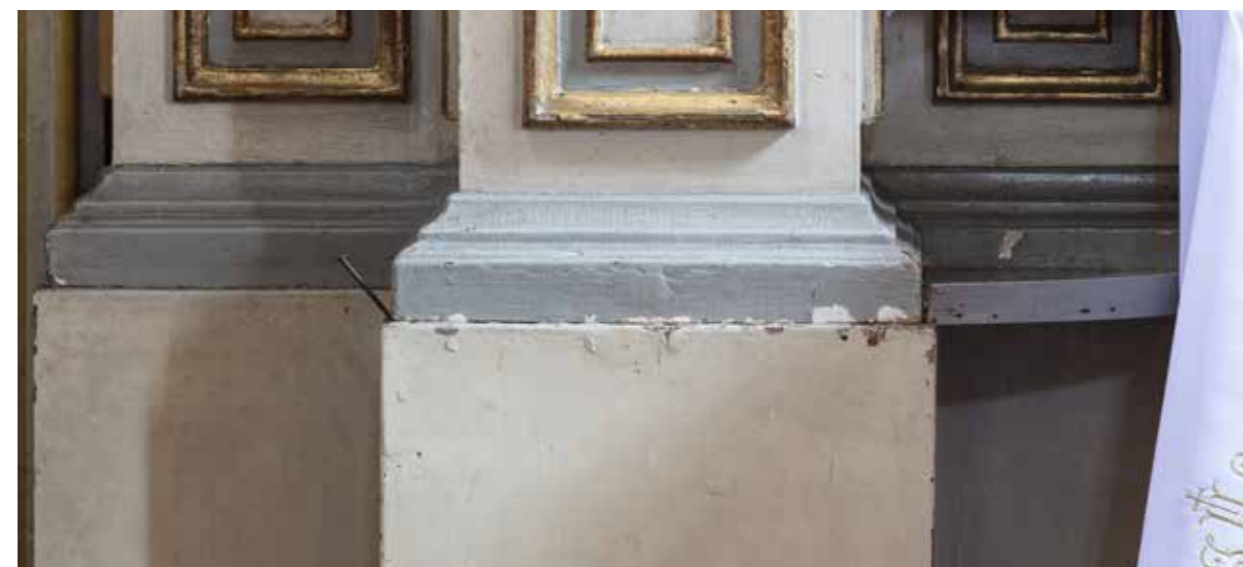
Dolny cokół ołtarza głównego. Widoczne rozległe ubytki do podłoża drewnianego oraz przemalowania formy farbami olejnymi

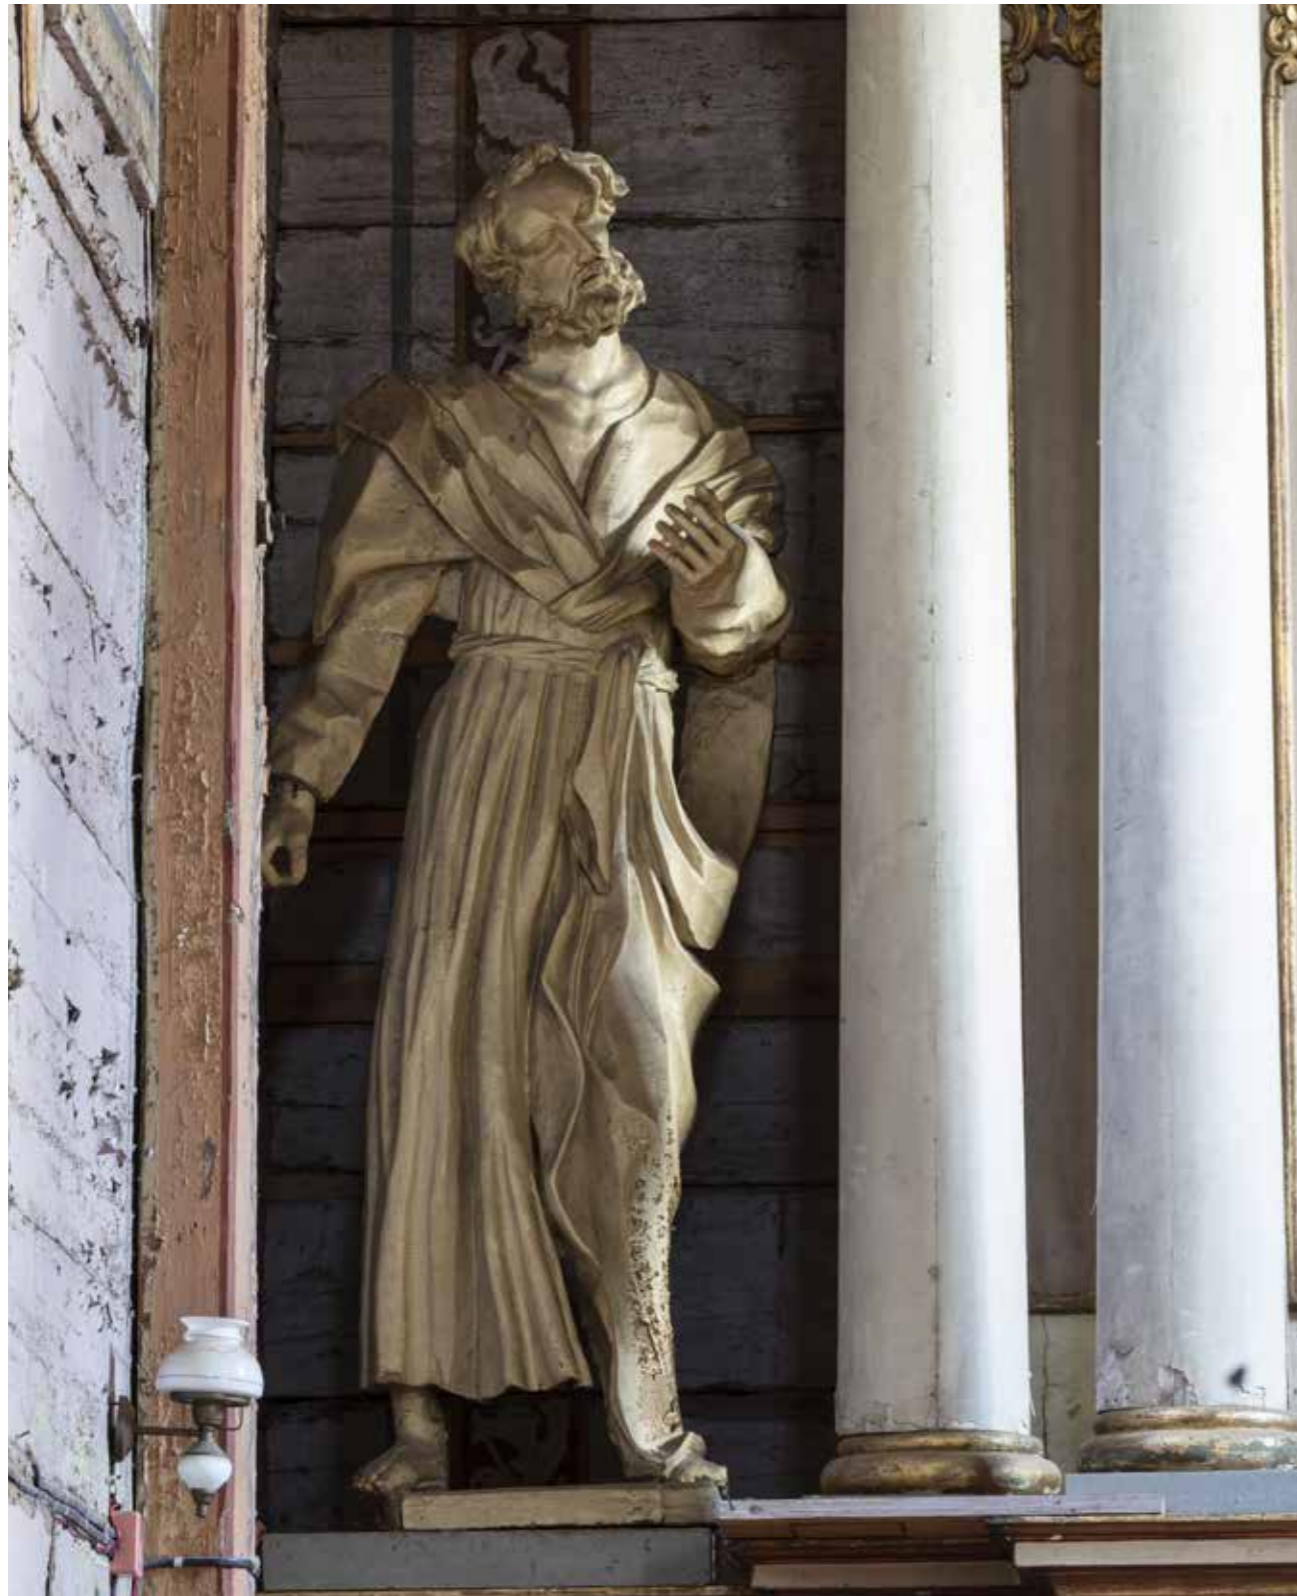
Rzeźba św. Pawła, lewa strona ołtarza głównego. Brak atrybutów świętego, w tym miecza. Widoczne złuszczenia farby olejnej na szacie oraz silne zabrudzenia powierzchniowe.

Najważniejszym celem prac jest powstrzymanie procesu destrukcji ołtarza. Należy powstrzymać degradację drewna powodowaną przez aktywne żerowanie ksylofagów. Konieczny jest zabieg dezynsekcji. Zaleca się wykonać impregnację osłabionych strukturalnie fragmentów snycerki ołtarza i rzeźb. Zniszczone fragmenty snycerki rzeźb i aplikacji należy zrekonstruować w odpowiednio dobranym i wysezonowanym drewnie oraz uzupełnić atrybuty św. Piotra i Pawła.

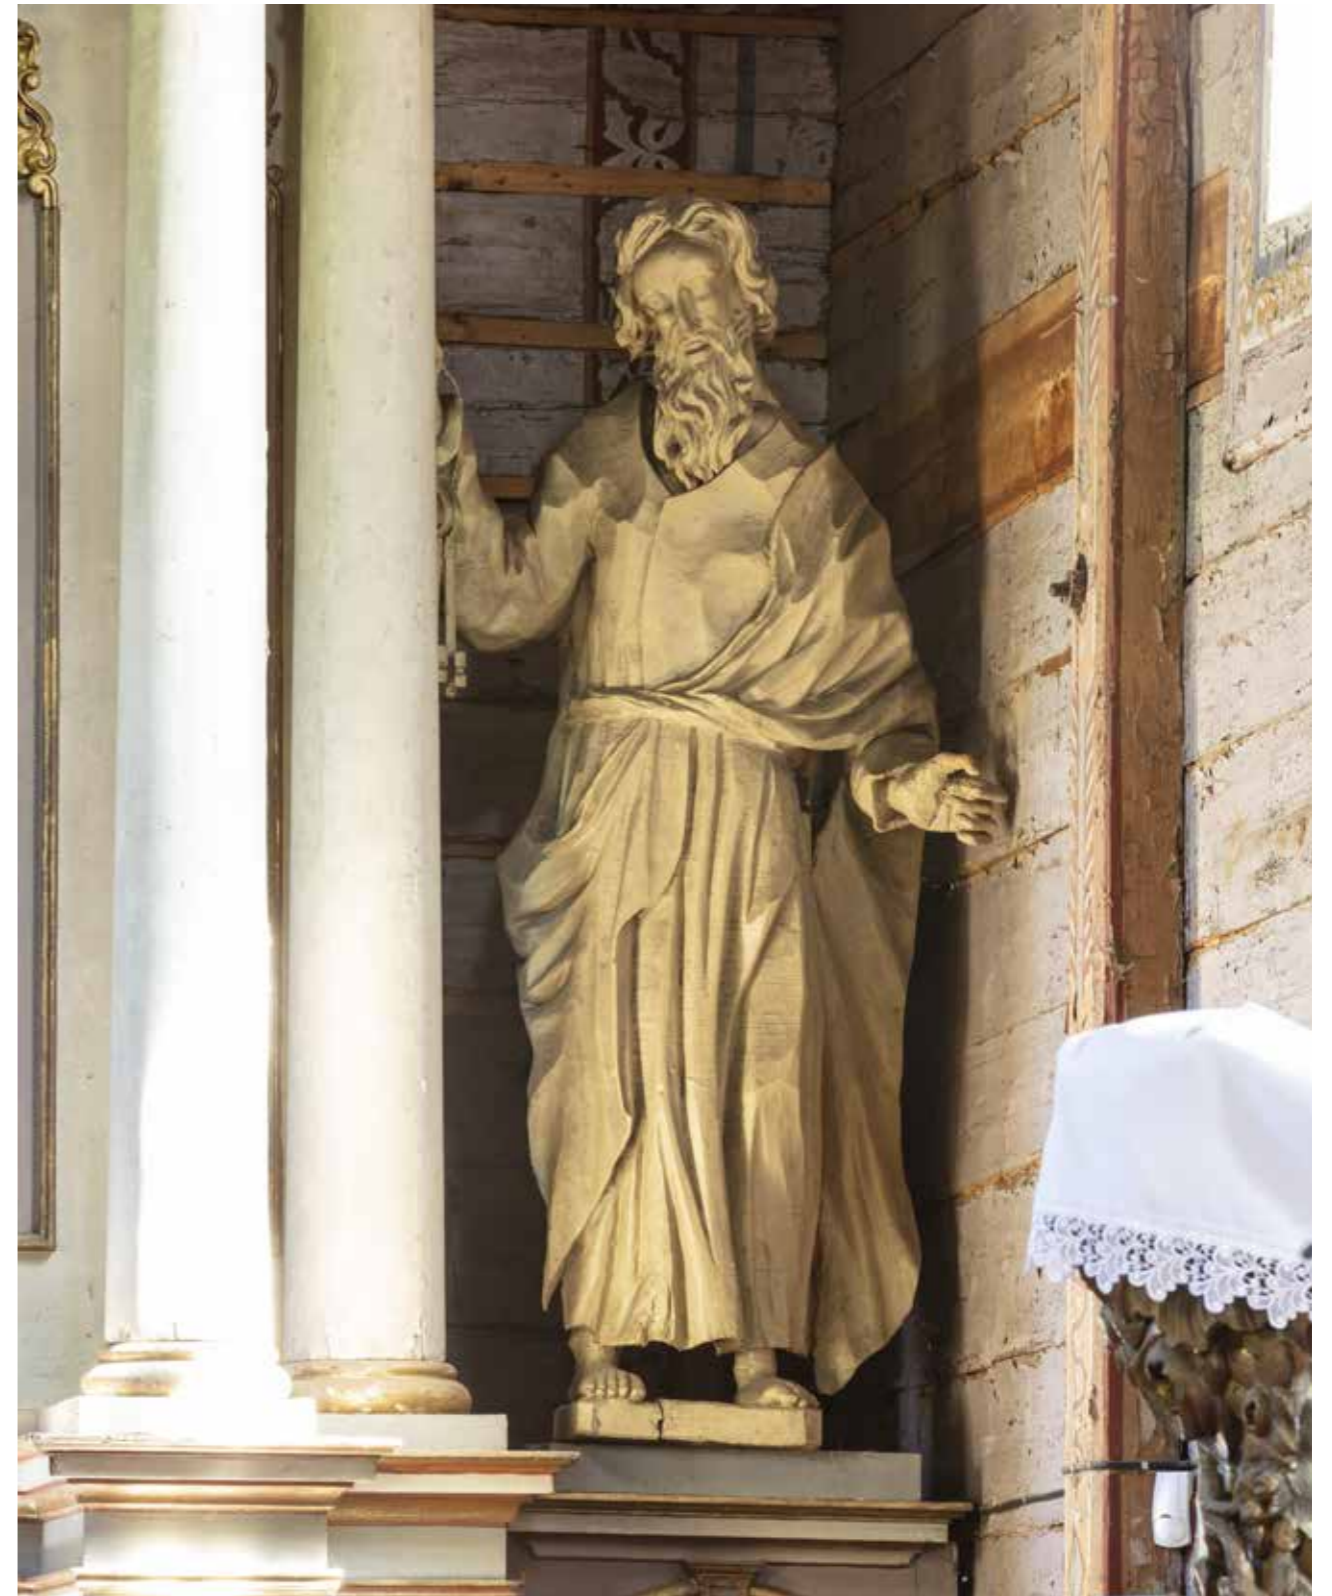
Rzeźba św. Piotra, prawa strona ołtarza głównego. Widoczne złuszczenia farby olejnej na szacie oraz silne zabrudzenia powierzchniowe, podstawa pęknięta

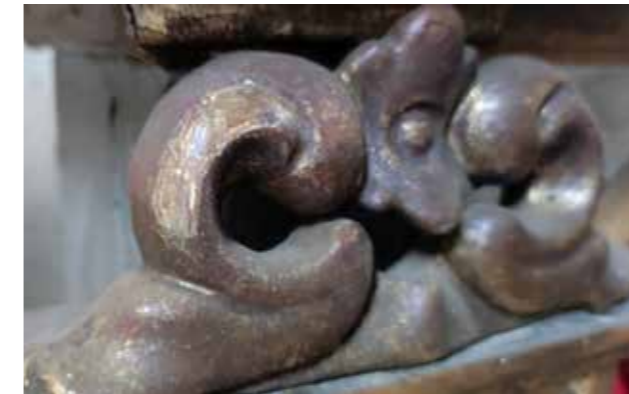
Fragment tabernakulum. W odkrywce wykonanej w warstwie szlag metalu widoczne najstarsze złocenia na pulmencie.

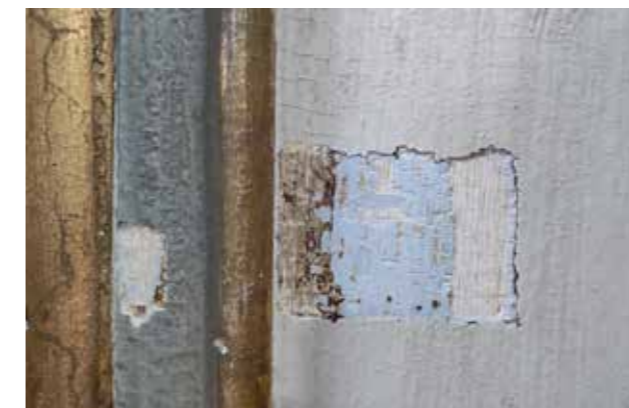
Fragment architektury ołtarza z odkrywką schodkową w warstwach wtórnych przemalowań. W najstarszej warstwie odkryto mocno spękaną biel na gruncie.

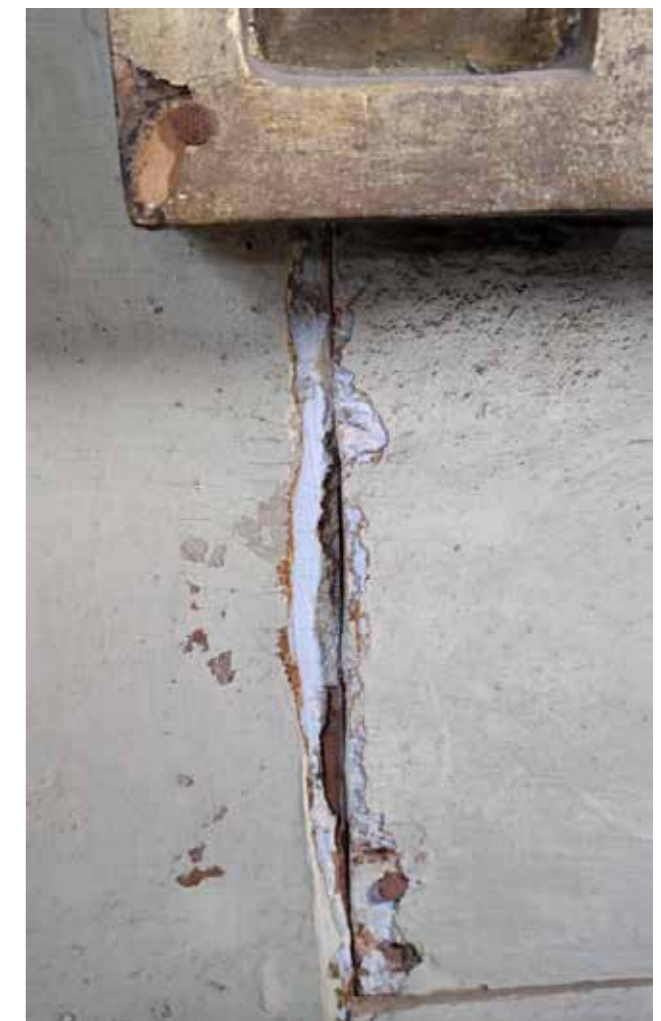
Fragment architektury ołtarza. W spękaniach ołtarza widoczne starsze opracowania kolorystyczne

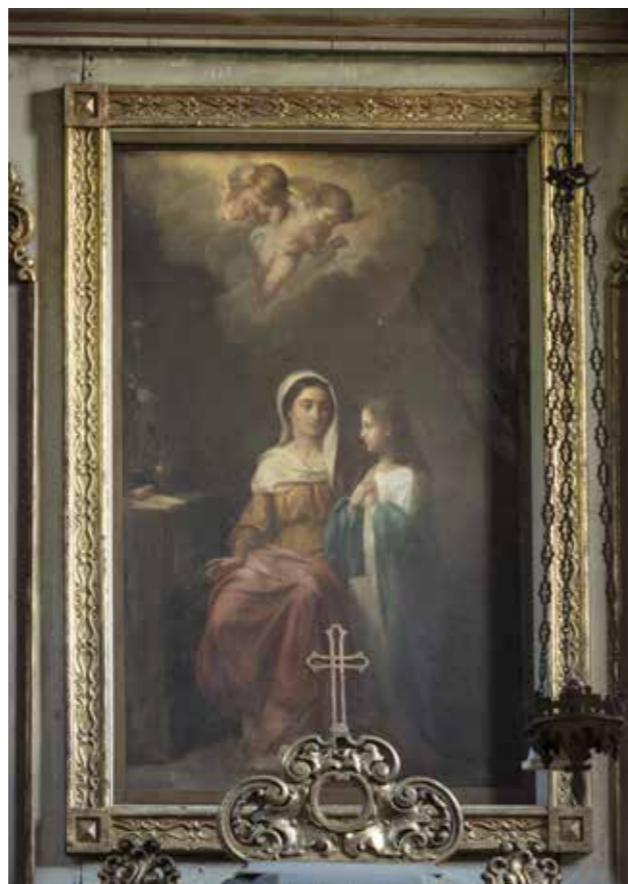
Obraz jest prawdopodobnie zdublowany na nowe płótno. Warstwa malarska jest silnie zabrudzona. Werniksy, którymi została zabezpieczona silnie zszarzały i zmatowiły się, miejscami zaślepy. Na błękitnym płaszczu Marii oraz w partii brązów, warstwa malarska jest silnie spękana i zmarszczona. Najbardziej prawdopodobnie są to zniszczenia technologiczne, powstałe na skutek użycia przez malarza asfaltów lub bituminów jako farb. Na obrazie widoczne są także zmienione kolorystycznie punktowania, np. w partii karnacji aniołów. Punktowania wraz z werniksem zaślepy zapewne pod wpływem wysokiej wilgotności i niskich temperatur panujących w kościele i zakłócają obecnie odbiór oryginalnej kompozycji. Powierzchnia obrazu jest brudna i zaplamiona.

Celem planowanych prac konserwatorskich jest powstrzymanie procesów destrukcyjnych, zabezpieczenie obrazu przed zniszczeniami oraz przywrócenie mu walorów estetycznych. Konieczne jest usunięcie pociemniałych i zmatowiałych werniksów oraz zmienionych retuszy. Należy uzupełnić ubytki zaprawy stosując odpowiedni kolor i fakturę kitów. Zaleca się wykonanie retuszu naśladowczego w ramach ubytków warstwy malarskiej.

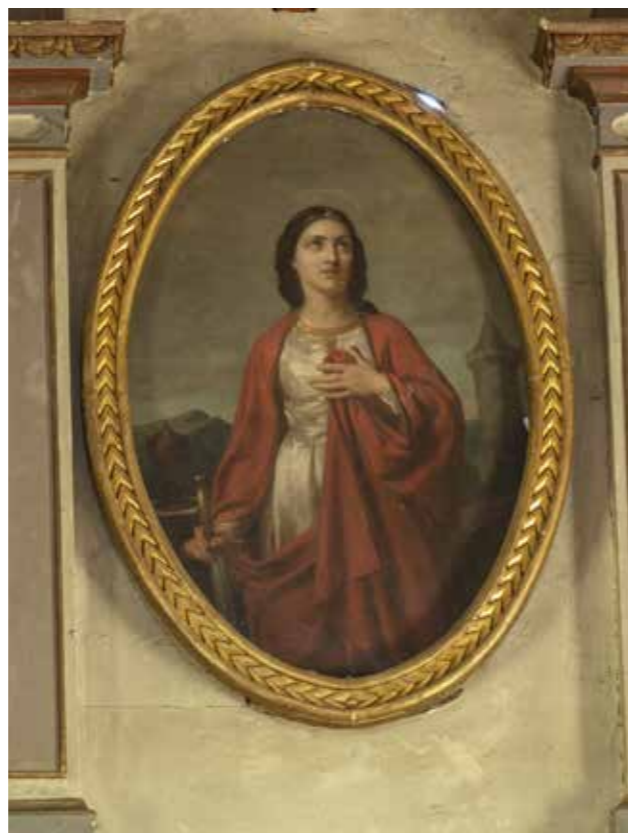
Obraz jest w bardzo złym stanie. Warstwa malarska jest silnie zabrudzona i splekana. Na całej powierzchni lica widoczne są liczne przetarcia do gruntu. Po środku na szacie widoczny ubytek. Werniks silnie pożółkł, zmatowił się, miejscami zaślepił. Zażółcony werniks zmienił kolorystycznie kolorystykę kompozycji co widoczne jest szczególnie w partiach jaśniejszych. Powierzchnia obrazu jest brudna i miejscami poplamiona odchodami ptaków.

Celem planowanych prac konserwatorskich jest powstrzymanie procesów destrukcyjnych, zabezpieczenie obrazu przed zniszczeniami oraz przywrócenie mu walorów estetycznych. Konieczne jest usunięcie pożółkłego werniksu oraz odsłonięcie oryginalnej kolorystyki obrazu. Należy skonsolidować kruchą warstwę malarską wraz z gruntami oraz podjąć decyzję o ewentualnym dublażu. Ubytki zaprawy powinny być uzupełnione elastycznym kitem, stosując odpowiedni kolor i fakturę kitów. Zaleca się wykonanie retuszu naśladowczego w ramach ubytków warstwy malarskiej. Brak możliwości obejrzenia odwrocia obrazu nie daje pewności co do stanu zachowania krosien. Możliwe że konieczna będzie wymiana krosien na nowe.
