**PROGRAMY PRAC KONSERWATORSKICH
DLA POLICHROMII ŚCIENNYCH
KOŚCIÓŁ FILIARNY PW. ŚW. BARBARY
W KRAMARZEWIE
DREWNIANY 1 POŁ. XVIII, 1982 PRZENIESIONY Z RADZIŁOWA,
NR REJ.: 114 Z 29.04.1958**

Opracowanie: dyplomowany konserwator dzieł sztuki:
mgr Marta Gościcka, mgr Anna Żurek

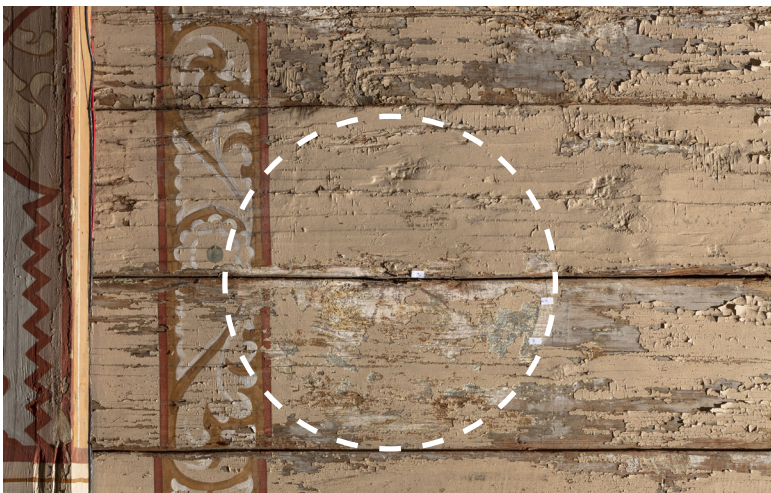
Zacheuszki zachowane są śladowo. W najlepszym stanie zachowania są zacheuszki na ścianie zachodniej, zwłaszcza zacheuszek po stronie południowej od wejścia. Pozostałe zacheuszki w kościele na ścianach południowej i północnej są zachowane śladowo, jednak z całą pewnością można stwierdzić, że zostały one tam namalowane w najstarszej warstwie historycznej. Zachowane fragmenty wykazują osłabioną zarówno kohezję jak i adhezję i wymagają pilnych prac konserwatorskich.

Zarys zacheuszka z najstarszej warstwy polichromii z XVIII w. Odkrywka E na ścianie zachodniej oraz próbki 3,4 i 9.

1. Wykonanie dokumentacji fotograficznej i opisowej stanu zastanego polichromii.
2. Delikatne omiecenie powierzchni drewnianych z brudu i kurzu – gruszki, pędzelki.

3. Zmiękczenie odstających łusek alkoholem poprzez natrysk.
4. Delikatne podklejenie łusek polichromii kazeiną poprzez topowanie gazą.
5. Dezynfekcja polichromii – np. PCMC.

6. Usunięcie warstw przemalowań i odsłonięcie polichromii z ok. 1739 r. – mechanicznie i chemicznie po wykonaniu prób odpornościowych.
7. Całościowa konsolidacja powierzchni polichromii – Paraloid B 72.

8. Usunięcie najbardziej zniszczonych fragmentów drewna belek zrębowych i przygotowanie powierzchni pod wklejenie fleków.
9. Dezynsekcja oraz strukturalne wzmocnienie zniszczonego drewna poprzez aplikację impregnatu, pędzlowanie – PU-Holz-verfestigung.

10. Wklejenie fleków i uzupełnienie ubytków podłoża konstrukcyjnego drewna sosnowego na klej poliuretanowy.
11. Przeklejenie ubytków warstwy malarskiej i nowo wklejonych fleków – klej glutynowy.

12. Założenie kitów akrylowych w miejscach ubytków warstwy malarskiej – stuccolina.
13. Wykonanie retuszu graficznego (kreską) i rekonstrukcji brakujących fragmentów polichromii – np. tempery z Paraloidem B72.

14. Założenie werniksu końcowego.
15. Wykonanie dokumentacji powykonawczej fotograficznej i opisowej

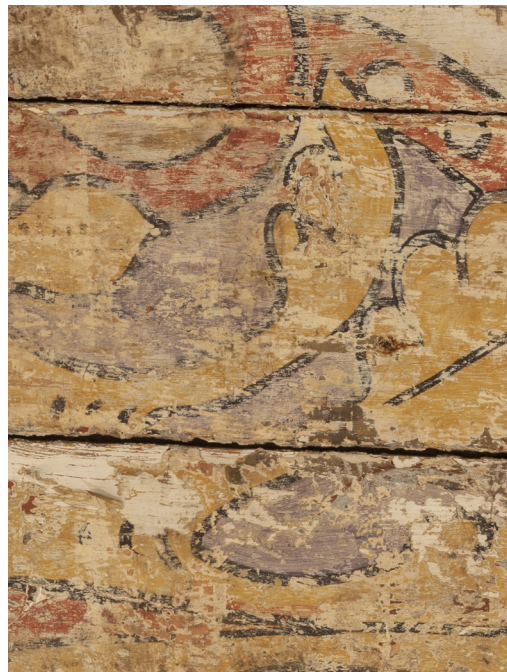
Warstwa polichromii z I. poł. XX w. odsłonięta na sklepieniu prezbiterium zachowała stosunkowo dobrą adhezję do podłoża oraz osłabioną kohezję. Powierzchnia jest zabrudzona, poprzecierana i mocno spękana. Deski sklepienia są rozeschnięte i popękane, wymagają wzmocnienia strukturalnego.

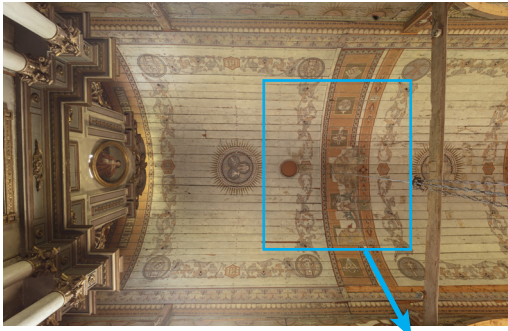
Sklepienie nad prezbiterium, duża odkrywka na łuku tęczowym ukazująca ornament roślinny, oraz mniejsza na sklepieniu przy wywietrzniku ukazująca fragment „słońca”
Warstwy w odkrywkach pochodząc z pocz. XX w.

1. Wykonanie dokumentacji fotograficznej i opisowej stanu zastanego polichromii.
2. Delikatne omiecenie powierzchni drewnianych z brudu i kurzu – gruszki, pędzelki.

3. Zmiękczenie odstających łusek alkoholem poprzez natrysk.
4. Delikatne podklejenie łusek polichromii kazeiną poprzez topowanie gazą.
5. Dezynfekcja polichromii – np. PCMC.

6. Usunięcie warstwy przemalowania i odsłonięcie polichromii z I. poł. XX w. – mechanicznie i chemicznie po wykonaniu prób odpornościowych.
7. Całościowa konsolidacja powierzchni polichromii – Paraloid B 72.

8. Usunięcie najbardziej zniszczonych fragmentów drewna belek zrębowych i przygotowanie powierzchni pod wklejenie fleków.
9. Dezynsekcja oraz strukturalne wzmocnienie zniszczonego drewna poprzez aplikację impregnatu, pędzlowanie – np. PU-Holz-verfestigung.

10. Wklejenie fleków i uzupełnienie ubytków podłoża konstrukcyjnego drewna – np. na klej poliuretanowy.
11. Przeklejenie ubytków warstwy malarskiej i nowo wklejonych fleków – klej glutynowy.

12. Założenie kitów akrylowych w miejscach ubytków warstwy malarskiej – stuccolina
13. Wykonanie retuszu naśladowczego wierzchniej warstwy polichromii – np. tempery z Paraloidem B72.

14. Założenie werniksu końcowego.
15. Wykonanie dokumentacji powykonawczej fotograficznej i opisowej.

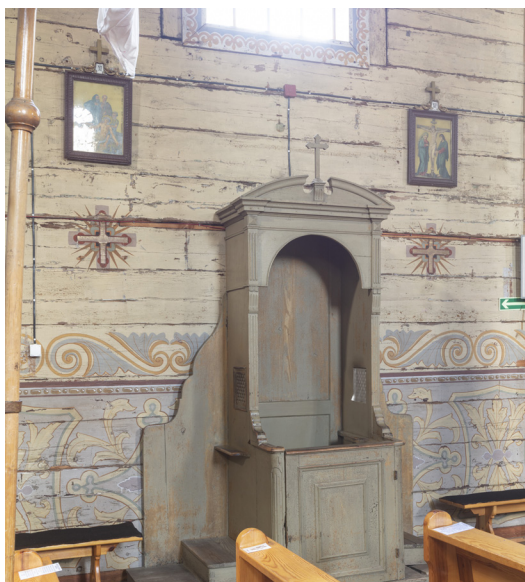
Stan zachowania warstw polichromii jest bardzo zły. Warstwy farby są spękań i w wielu miejscach odspojone od podłoża z uniesionymi wysoko krawędziami farby. Warstwa malarska jest bardzo krucha, a odstające łuski ulegają łatwo wykruszeniu. Starsze warstwy malarskie są w jeszcze gorszym stanie, zachowane fragmentarycznie.

Bardzo zły stan zachowania warstw farby na ścianach kościoła

1. Wykonanie dokumentacji fotograficznej i opisowej stanu zastanego polichromii.
2. Delikatne omiecienie powierzchni drewnianych z brudu i kurzu – gruszki, pędzelki.

3. Zmiękczenie odstających łusek alkoholem etylowym poprzez natrysk.
4. Delikatne podklejenie łusek polichromii kazeiną poprzez topowanie gazą.
5. Dezynfekcja drewna i polichromii – np. PCMC.

6. Demontaż instalacji elektrycznej biegnącej po ścianach zrębowych wewnątrz kościoła.
7. Całościowa konsolidacja powierzchni polichromii – np. Paraloid B 72.

8. Usunięcie najbardziej zniszczonych fragmentów drewna belek zrębowych i przygotowanie powierzchni pod wklejenie fleków.
9. Dezynsekcja oraz strukturalne wzmocnienie zniszczonego drewna poprzez aplikację impregnatu, pędzlowanie – np. PU-Holz-verfestigung.

10. Wklejenie fleków i uzupełnienie ubytków podłoża konstrukcyjnego – drewno sosnowe, np. na klej poliuretanowy.
11. Przeklejenie ubytków warstwy malarskiej i nowo wklejonych fleków – np. klej glutynowy.

12. Założenie kitów akrylowych w miejscach ubytków warstwy malarskiej – np. stuccolina
13. Wykonanie retuszu naśladowczego wierzchniej warstwy polichromii z 1962 r., autorstwa Stanisława Długozimy – np. tempery z Paraloidem B72.

14. Założenie werniksu końcowego.
15. Wykonanie dokumentacji powykonawczej fotograficznej i opisowej.

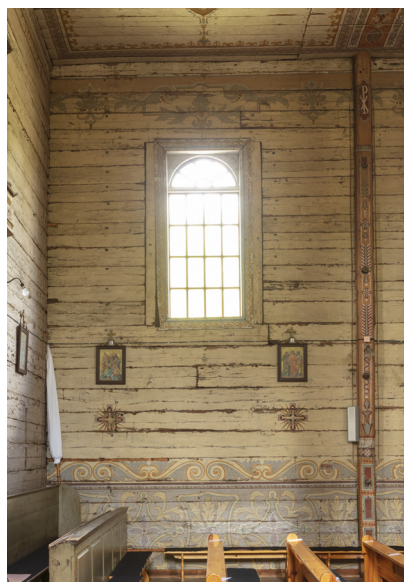
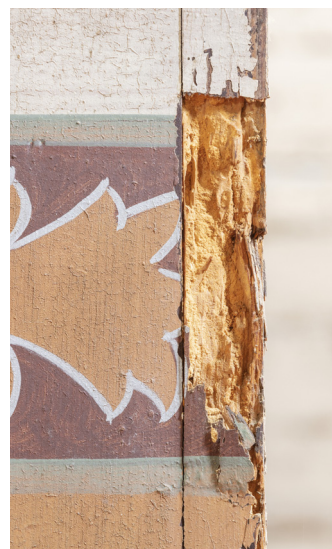
Stan zachowania drewna ścian jest bardzo zły drewno jest zaatakowane przez drewnojady oraz mikroorganizmy. Struktura drewna jest mocno osłabiona, w wielu miejscach drewno jest spękań i powyłamywane. Widoczne jest wiele fleków drewnianych pozbawionych warstw polichromii. Konieczne są pilne prace konserwatorskie zarówno wobec drewnianego podłoża jak i warstw malarskich.

Drewno ścian zaatakowane przez drewnojady.

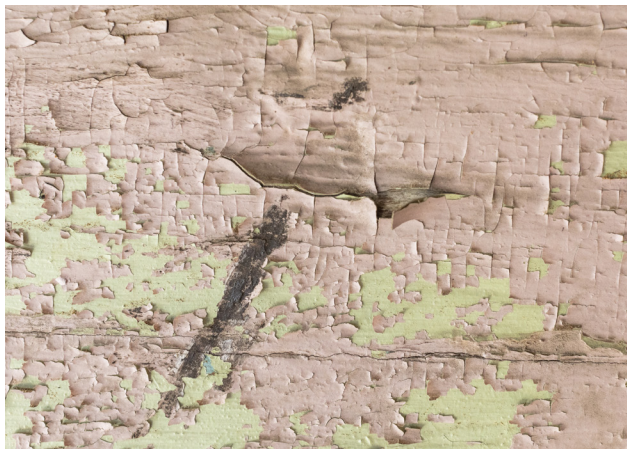
Warstwy olejne z IV chronologii, łuszczą się i odstają miejscowo III chronologii – jasnozielone wymalowanie.

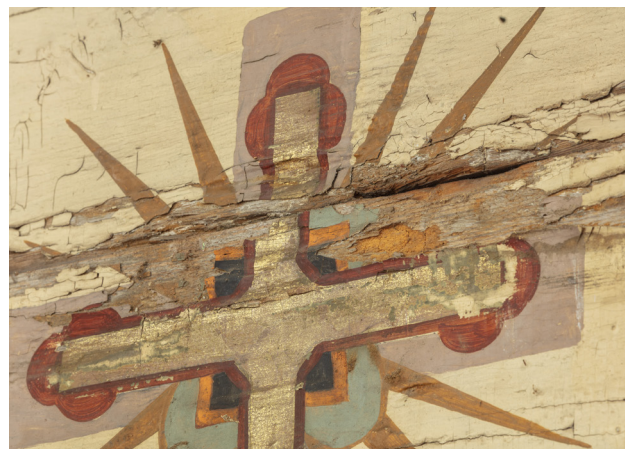
Spękania i ubytki drewna wraz z warstwami malarskimi.

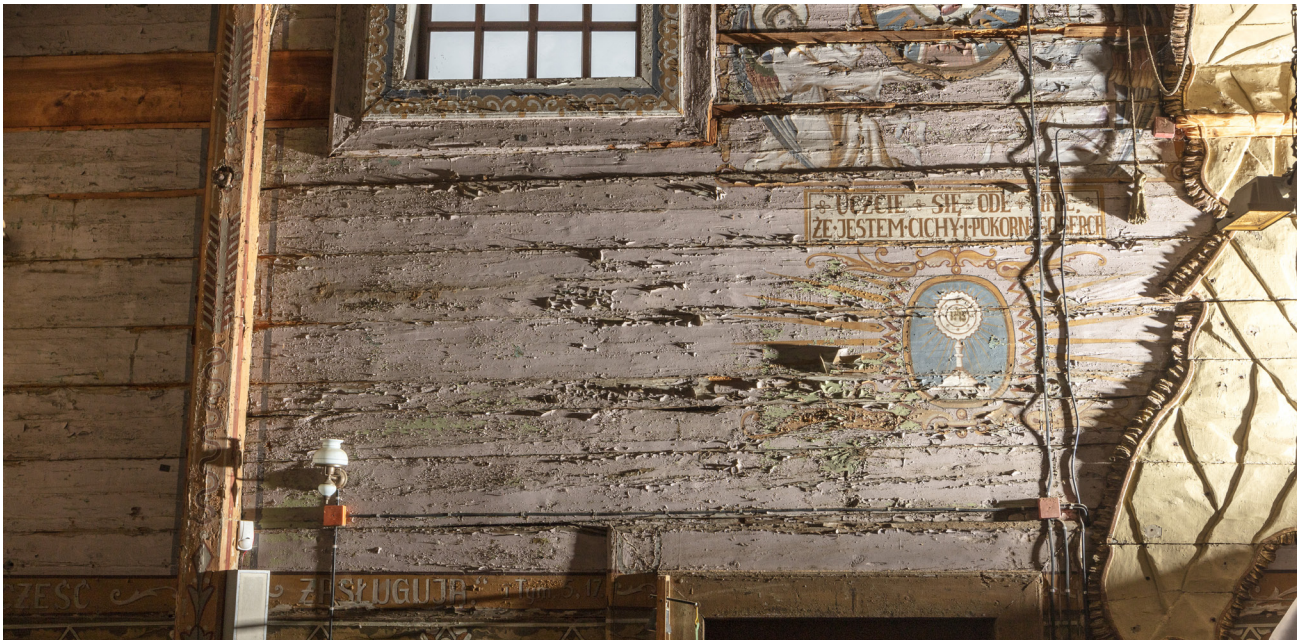
Zdjęcie w świetle bocznym ukazujące uniesione łuski farby, jej ubytki oraz pęknięcia drewna.

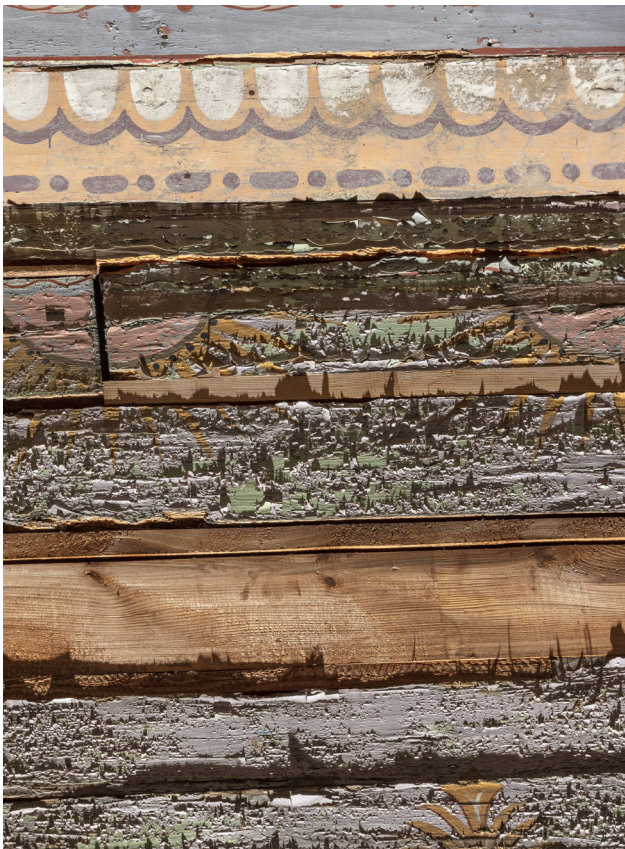
Zdjęcie w świetle bocznym ukazujące uniesione łuski farby, jej ubytki oraz pęknięcia drewna. Widoczne fleki pozbawione warstw malarskich.

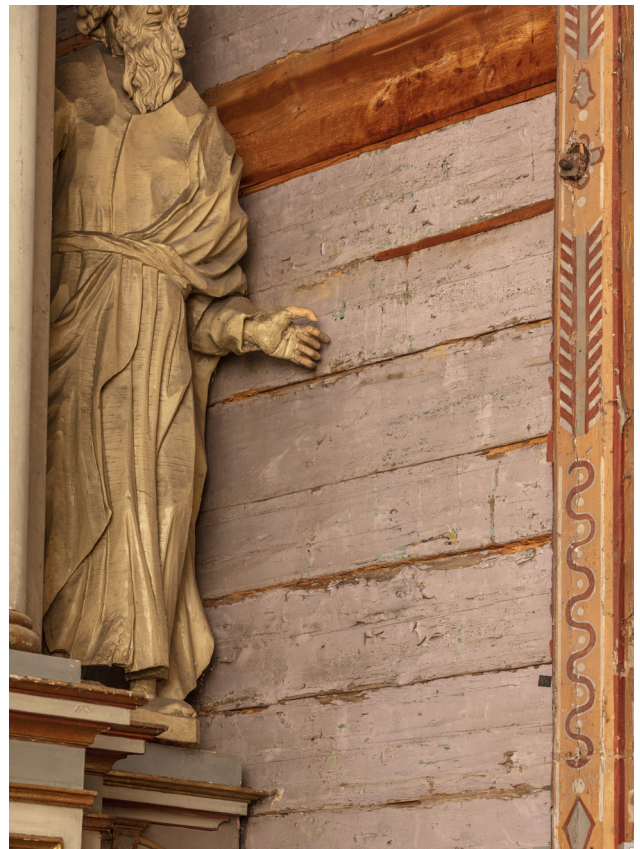
Fragment ściany w prezbiterium z widocznymi spękaniem i ubytkami warstw polichromii.

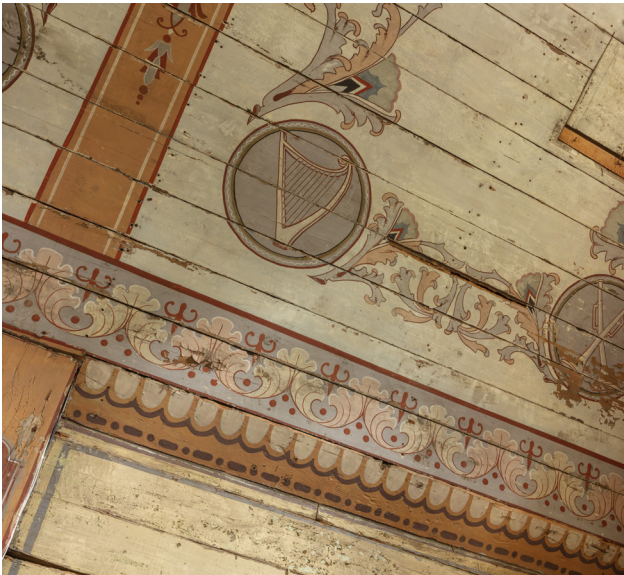
Stan zachowania warstw polichromii na sklepieniach jest bardzo zły. Warstwy farby są spękań i w wielu miejscach odspojone od podłoża i wykruszone. Warstwa malarska jest bardzo krucha, a uniesione łuski ulegają łatwo wykruszeniu. Stan zachowania drewna ścian jest bardzo zły, a jego struktura jest mocno osłabiona. W wielu miejscach drewno jest spękań i powyłamywane. Widoczne jest wiele fleków drewnianych pozbawionych warstw polichromii.

*Fragment sklepienia nawy głównej,
stan zachowania drewna i polichromii.*

1. Wykonanie dokumentacji fotograficznej i opisowej stanu zastanego polichromii.
2. Delikatne omiecenie powierzchni drewnianych z brudu i kurzu – gruszki, pędzelki.

3. Zmięczenie odstających łusek alkoholem poprzez natrysk.
4. Delikatne podklejenie łusek polichromii kazeiną poprzez topowanie gazą.
5. Dezynfekcja polichromii – np. PCMC.

6. Całościowa konsolidacja powierzchni polichromii – np. Paraloid B 72.
7. Usunięcie najbardziej zniszczonych fragmentów drewna i przygotowanie powierzchni pod wklejenie fleków.

8. Dezynsekcja oraz strukturalne wzmocnienie zniszczonego drewna poprzez aplikację impregnatu, pędzlowanie – np. PU-Holz-verfestigung.
9. Wklejenie fleków i uzupełnienie ubytków podłoża konstrukcyjnego – drewno sosnowe (gatunek tak jak drewno zastane) – np. na klej poliuretanowy.

10. Przeklejenie ubytków warstwy malarskiej i nowo wklejonych fleków – np. klej glutynowy.
11. Założenie kitów akrylowych w miejscach ubytków warstwy malarskiej – np. stuccolina

12. Wykonanie retuszu naśladowczego wierzchniej warstwy polichromii – np. tempery z Paraloidem B72.
13. Założenie werniksu końcowego.
14. Wykonanie dokumentacji powykonawczej fotograficznej i opisowej.

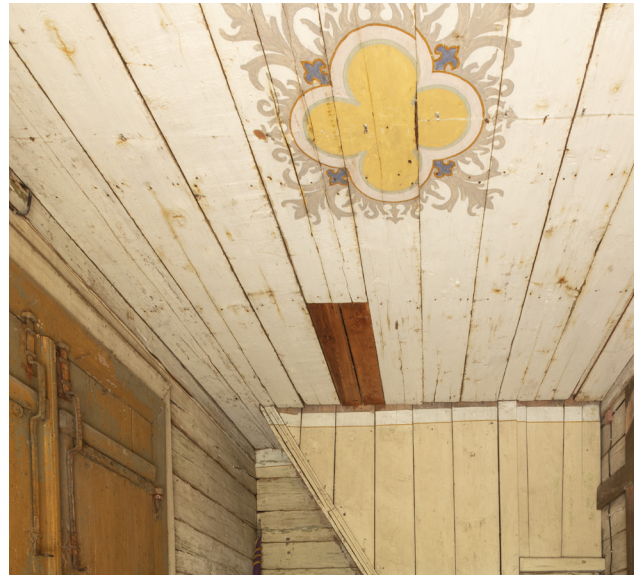
Fragment sufitu kruchty, stan zachowania drewna i polichromii.

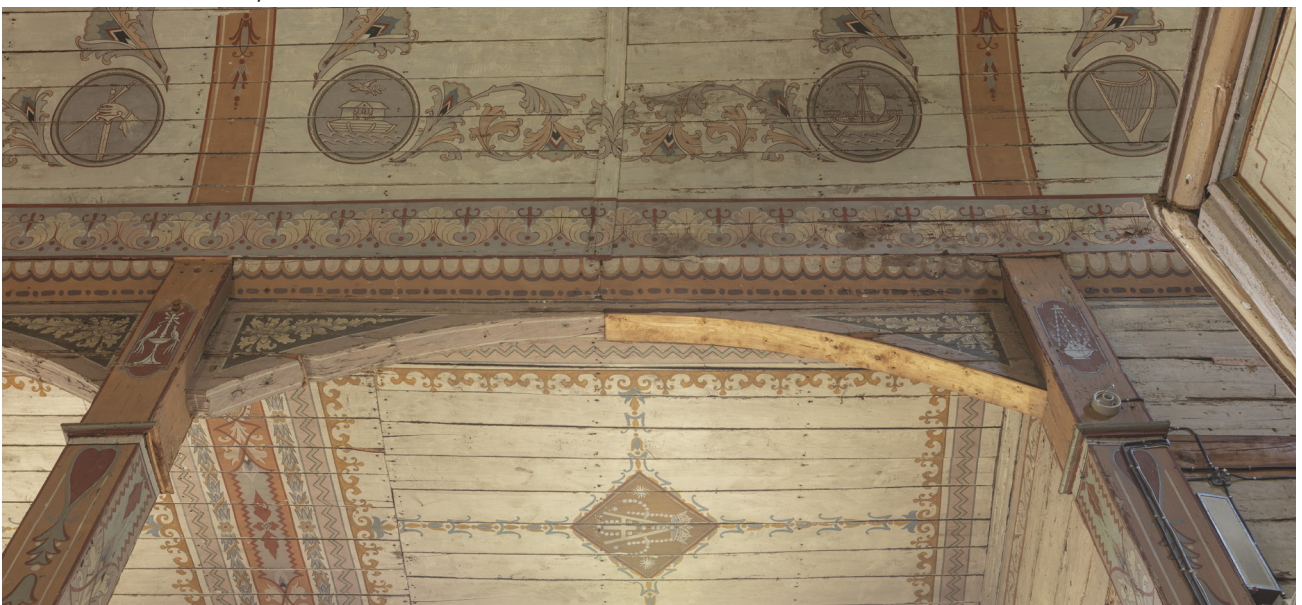
Fragment sklepienia nawy głównej oraz sufit nad nawą boczną, stan zachowania drewna i polichromii.

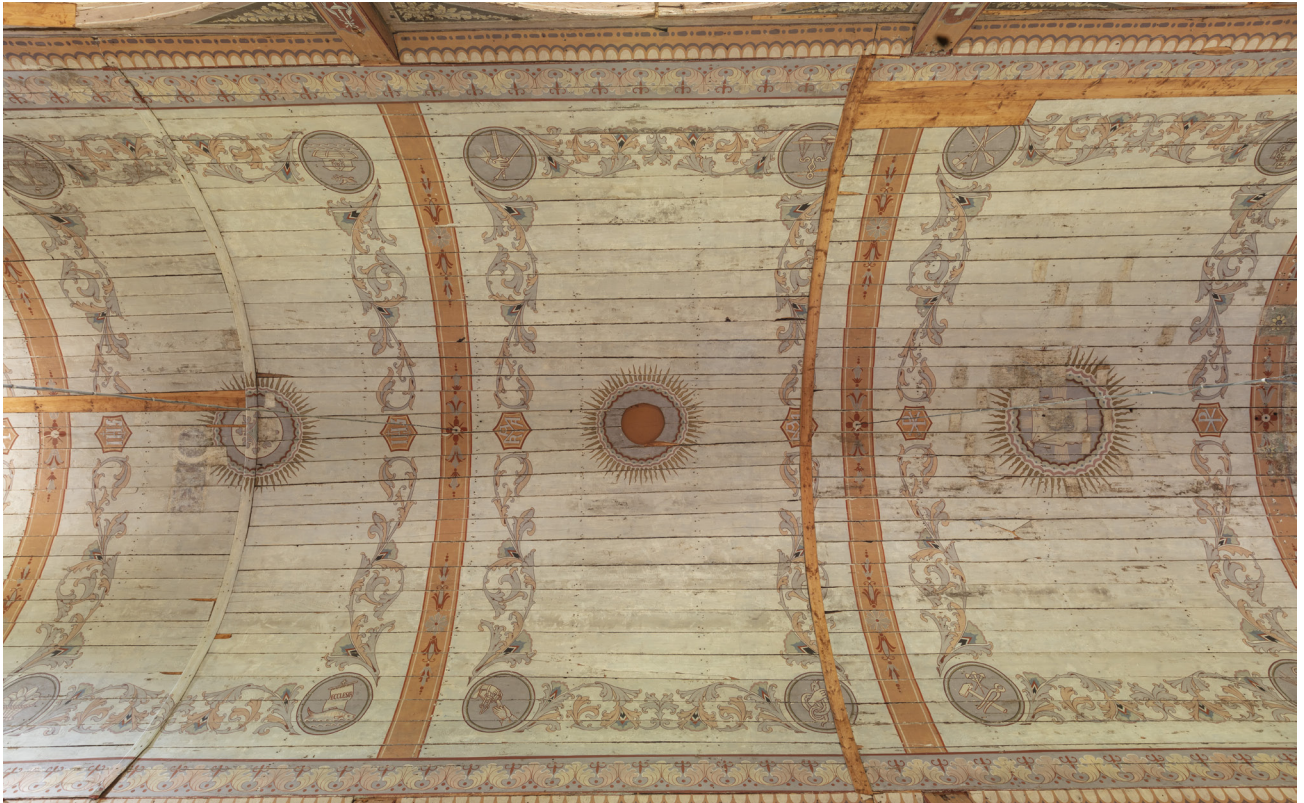
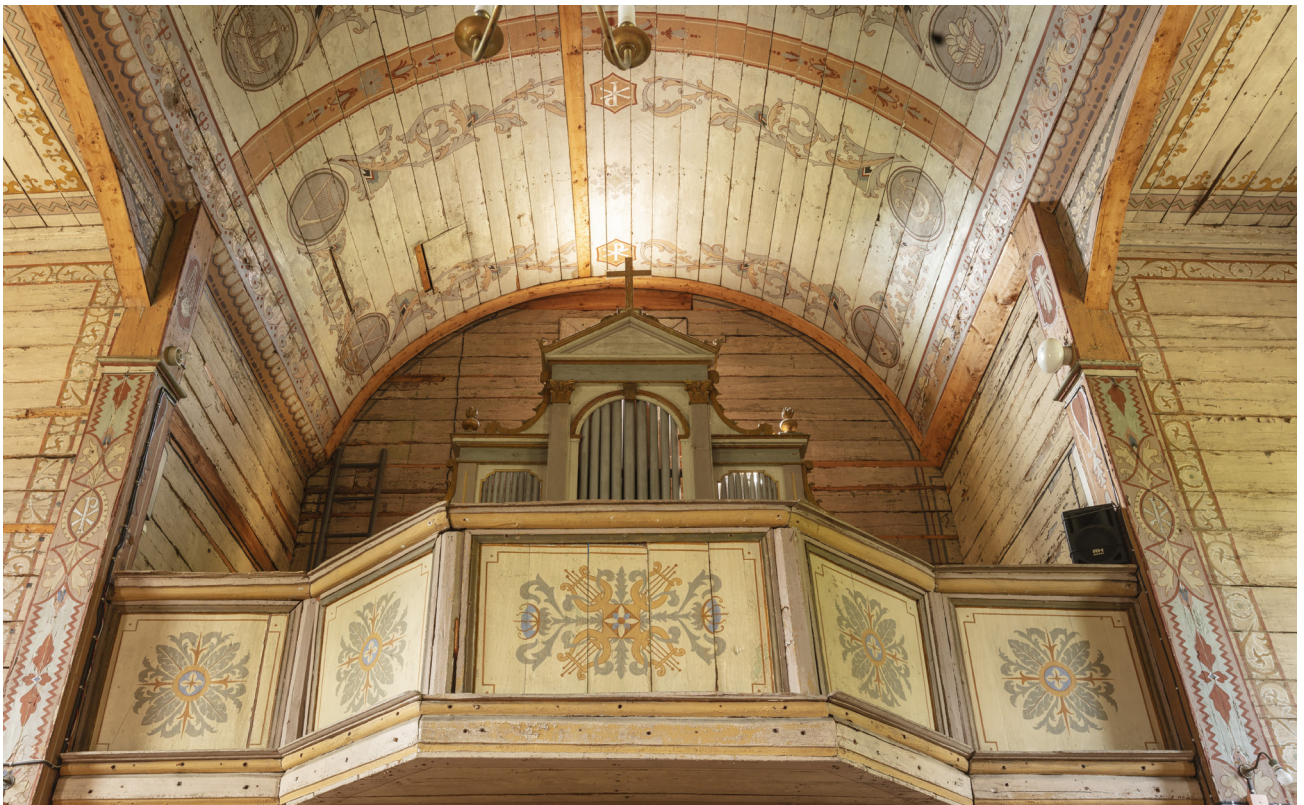
Wnętrze kościoła pw. św. Barbary w Kramarzewie, widok na sklepienie oraz polichromie na emporze.
